長崎県長崎市西濱町出土の所謂「竜骨」 とされていた木材に関する調査報告

A report on a keel excavated at Nishihama,
Nagasaki, Japan

長崎市出島復元整備室所蔵「竜骨」の概要

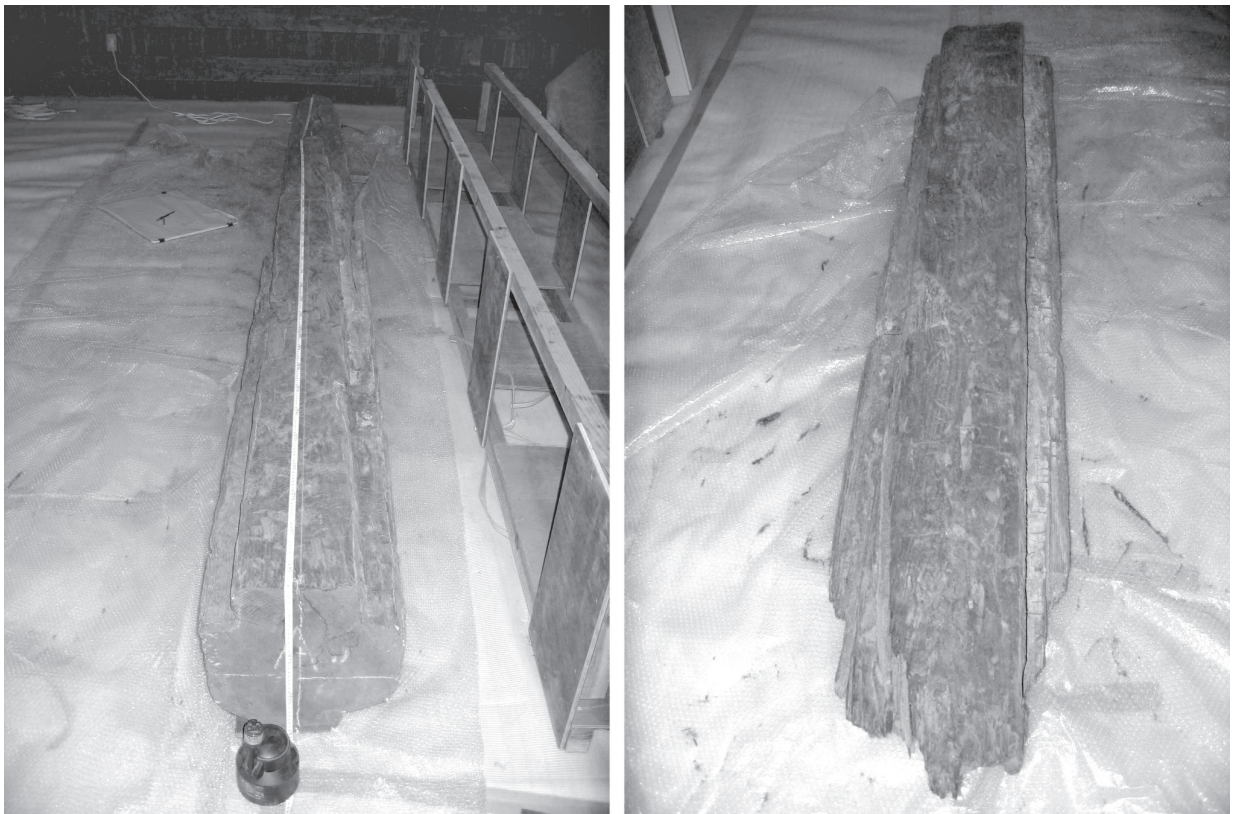
Figure 7.5 木材A(左)、木材B(右) (写真：柏木)。

遺物自体の現状を詳述すると、地中から引き揚げられる際におそらく電動鋸のようなもので切断されたものと思われ、大きな木材と小さな木材の2つに分断されて保管されている状態となっている (Figure 7.4 and 7.5)。当初、切断した時にはいずれか片方はまだ地中に埋没したままであったということである。恐らく工事中に土を掘り起こしている時に木材が出てきたため、工事現場の作業員が掘り出し、ある程度掘り出した段階で一旦切断して引き揚げ、工事が進行していくに従いもう片方も露見しはじめたところで、残存部分を回収したものと筆者は推測している。従って、最初に回収されたのは小さい方の木材で、後に回収されたのは大きい方の木材なので

はないかと考えられる。事実、大きい方の木材を見ると、ちょうど中間付近に、切断しようとして途中で切断するのを中止した痕跡が確認できる (Figure 7.6)。切断が試みられた痕が意味するのは、ここで再び木材を分断しようとはしたものの、下 (或いは横) にまだ続いている可能性が高いために切断するのはやはり止めよう判断され、現場作業員が手を止めたということではなかろうか。ここでは仮に、大きな木材を「木材A」、小さな木材を「木材B」と仮称することとする。A・Bそれぞれの木材の法量については、Table 7.1に示す数値となっている。

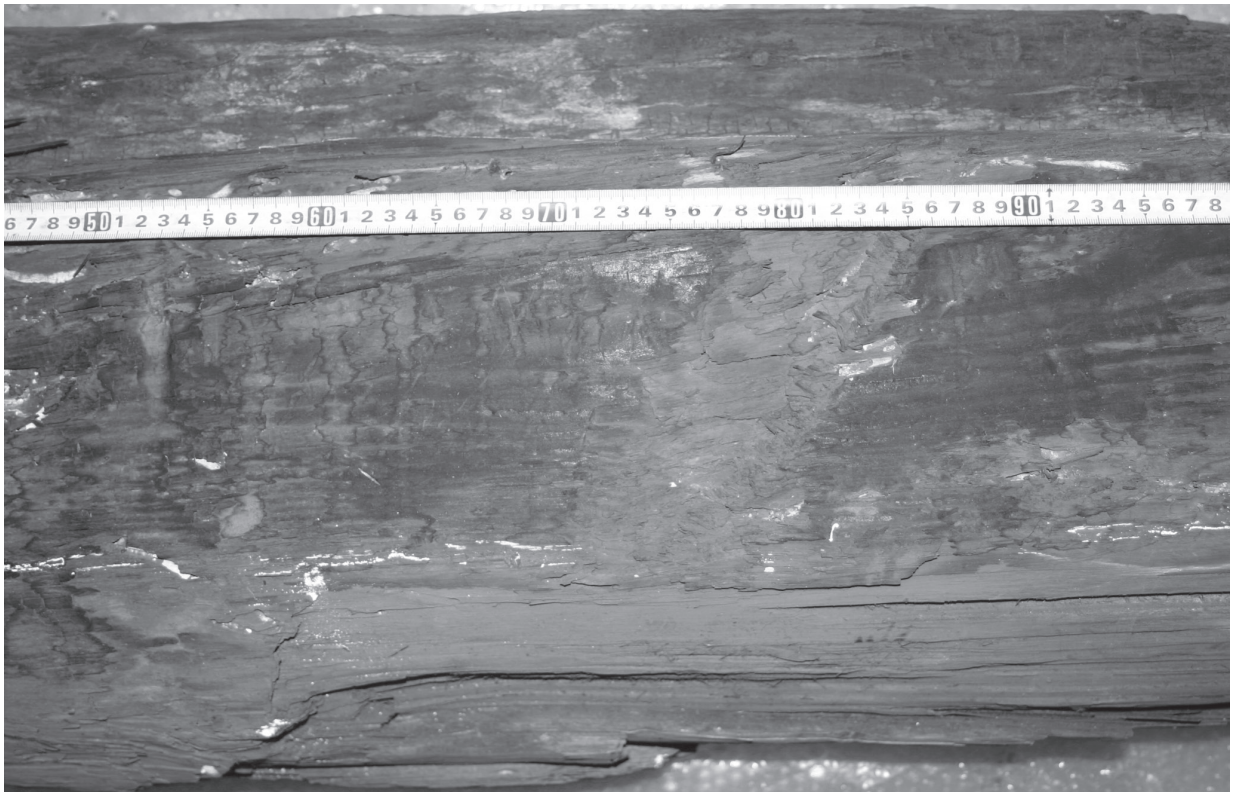
Figure 7.9 火熱による一部炭化箇所 (写真: 柏木)。

木材Aについては、切断されていない方の先端から切断されている側を見ているとすると、向かって左手側に人工的に深く削られた痕跡が見られる。同様に木材Bの方には、AとBが繋がっている状態と考え、向かって右手側に同じような切削痕が見られる（Figure 7.8）。これら方形の凹みは恐らく隔壁などの上部構造を固定した補強材の使用痕であろうか。また木材Aの方には、先端上部に斜めに切り込みの痕があるのが窺われるが、これは船尾竜骨部か或いは船首竜骨部との接合部分を示唆するものであろうか（Figure 7.4参照）。また、木材A・Bともに左右両側面には鉋などで形を平坦に整えたかのような整形痕が見られる。その加工ライン上には、火

熱のあとが確認される。実測図で木目が明瞭になっている箇所は、この火熱箇所である（Figure 7.9）。

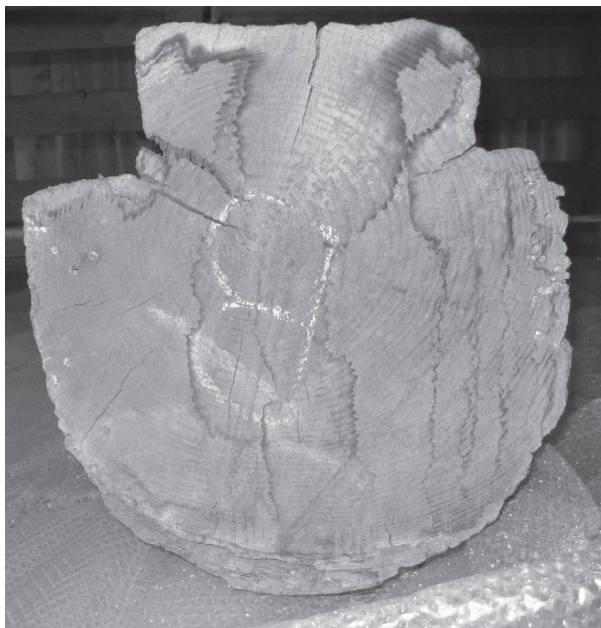
Figure 7.10 切断面と年輪（木材B）（写真：柏木）。

電動鋸による切断面を見ると、年輪ははっきりと観察することができる（Figure 7.10）。乾燥などによる細かなひび割れや亀裂は目に付くものの、フナクイ虫による破損・破壊は見当たらない。フナクイ虫とは異なる害虫に齧られた痕跡は若干見られる。
